## MEMO

Onderwerp **Memo nevelonderzoek Gijsbrecht van Aemstelstraat Haarlem**

### **Aanleiding**

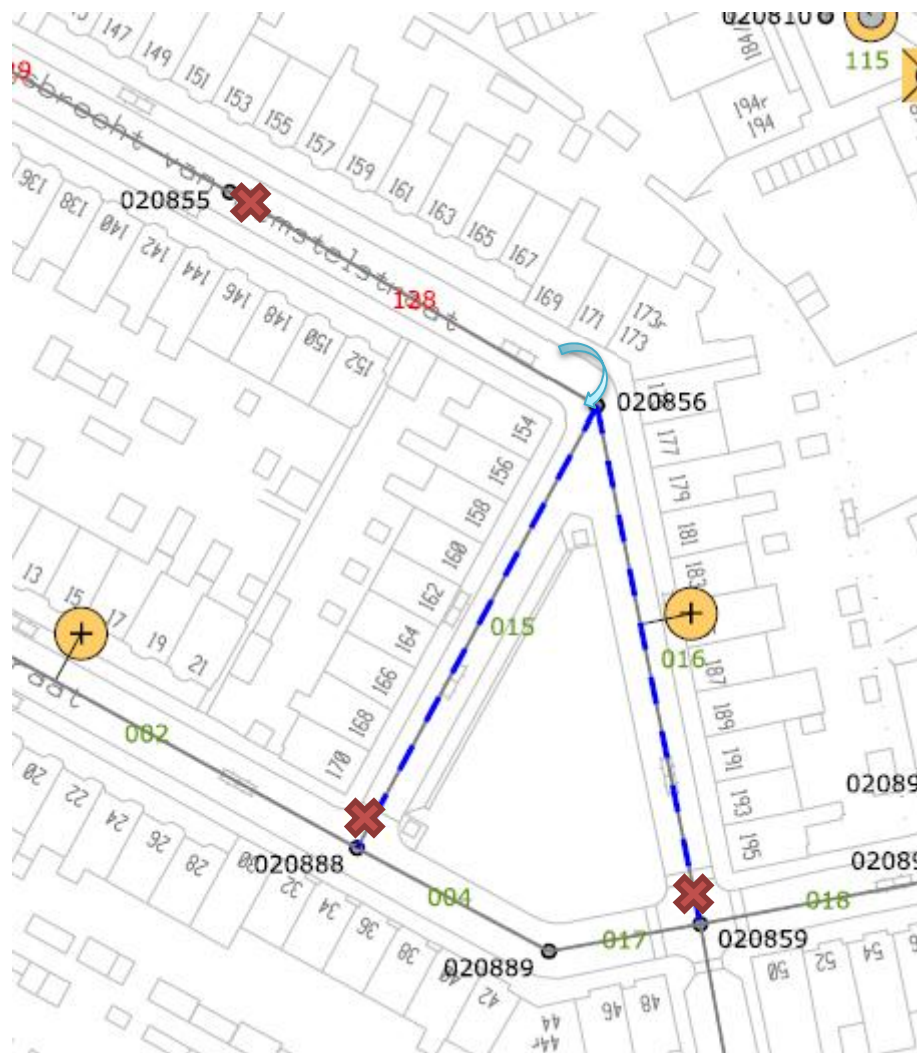
Figuur 1: Rioolstrengen overzicht, Rioolafsluiter geplaatst

In de straat ligt een gemengd rioolstelsel van beton met een diameter van Ø 400 mm. Er is in de putten 020855, 20888 en 020859 een rioolafsluiter geplaatst om de rioolstrengen af te sluiten. Nadat deze afgesloten is hebben we het nevelapparaat geplaatst in de put 020856.

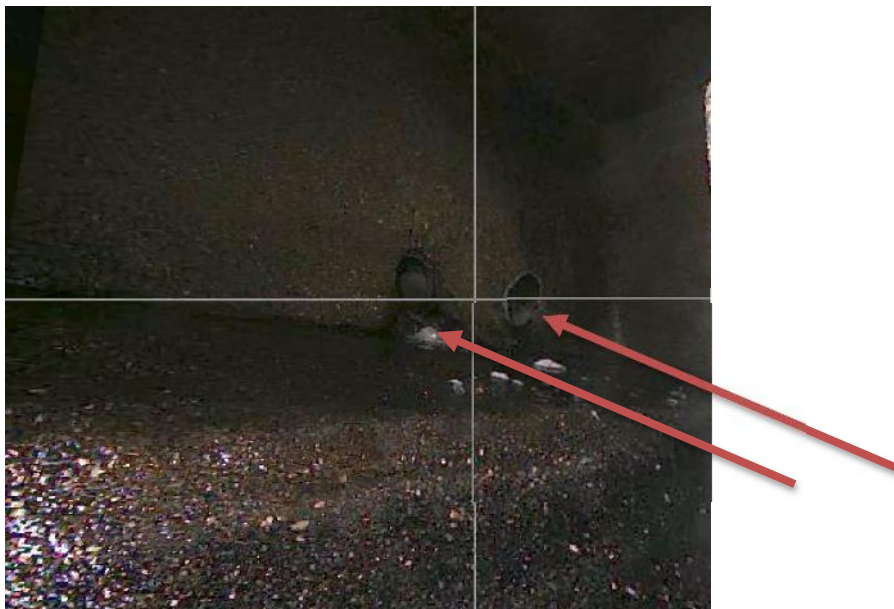
**Figuur 2:** ingeboorde aansluitingen van woning 173 op put 020856 (riool inspectie 2015) met het openen van de put op 12-4-2018 rat in het riool geconstateerd.

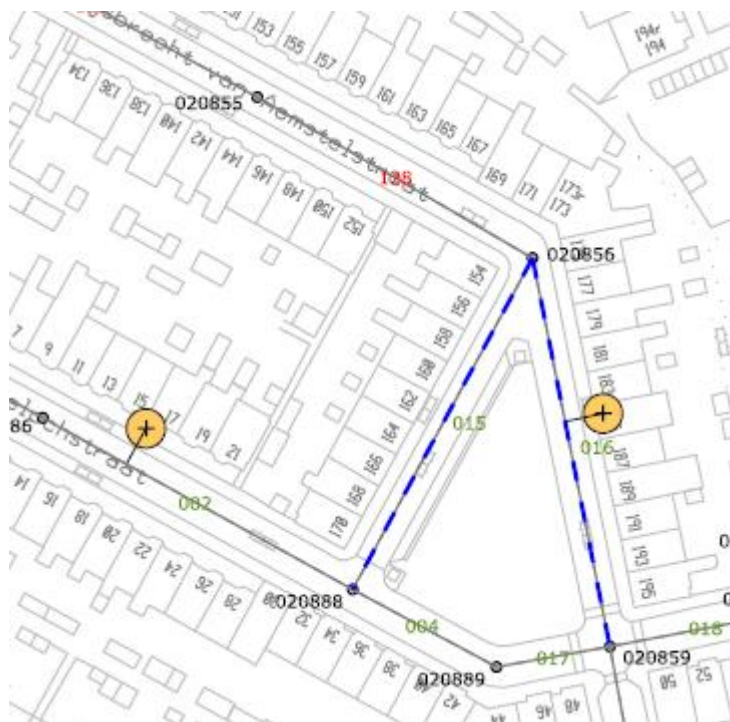
**Figuur 3** maatregelen adviestekening

De uitgevoerde rioolinspecties in 2015 zijn beoordeeld en maatregelen zijn bepaald. Er zijn in de rioolstrengen ter plaatse geen grote defecten geconstateerd. Er is een scheur geconstateerd (t.h.v. Huis 185) deze is met de reparatieronde gerepareerd.

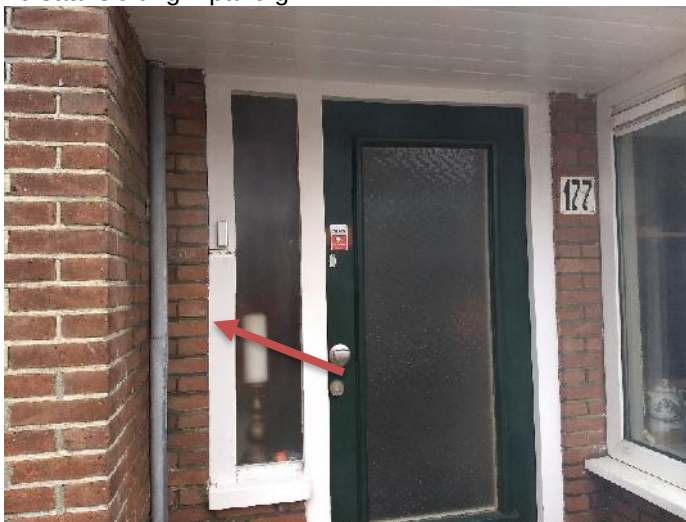
Bij huisnummer 177 is tijdens het onderzoek geconstateerd dat er rook tussen de muur en het kozijn door naar buiten kwam. Met de bewoner is verder gekeken waar deze rook vandaan kwam. Binnen is geconstateerd dat deze rook door gaten in de vloer van de meterkast in de woning kwam. Omdat de rook in het riool geblazen wordt is de aansluiting van 177 verdacht. Wij hebben direct nader onderzoek gedaan d.m.v. een camera inspectie van de huisaansluiting inpandig.

**Figuur 4 huisnummer 177 rook tussen de muur en kozijn geconstateerd**

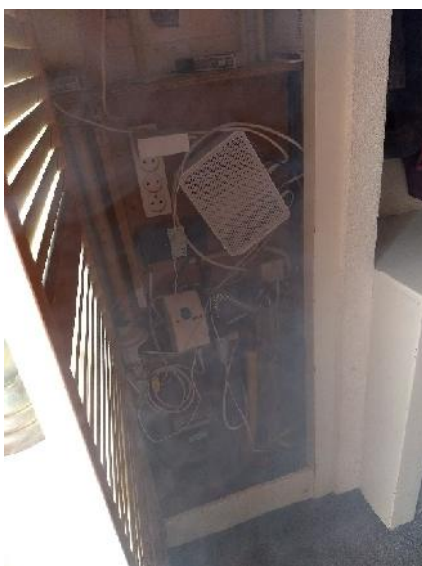
**Figuur 5 huisnummer 177 rook in de meterkast**

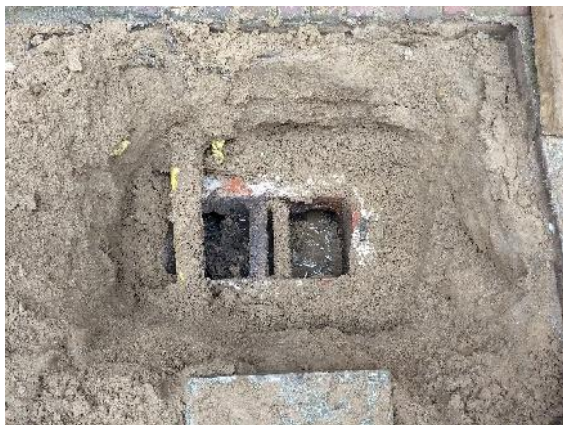
**Figuur 6 aansluitputje huisnummer 177**

We hebben voor de woning het aansluitputje opgezocht voor de woning en hier zijn geen bijzonderheden geconstateerd. Vanuit dit putje is een camera inspectie uitgevoerd en de beelden zijn direct beoordeeld. Er zijn geen bijzonderheden aan de liggende aansluitleiding van huisnummer 177 te zien. De gietijzeren leiding is wel wat poreus maar er zijn geen schades geconstateerd waardoor er eventueel ratten een vrije doorgang hebben van en naar het riool.

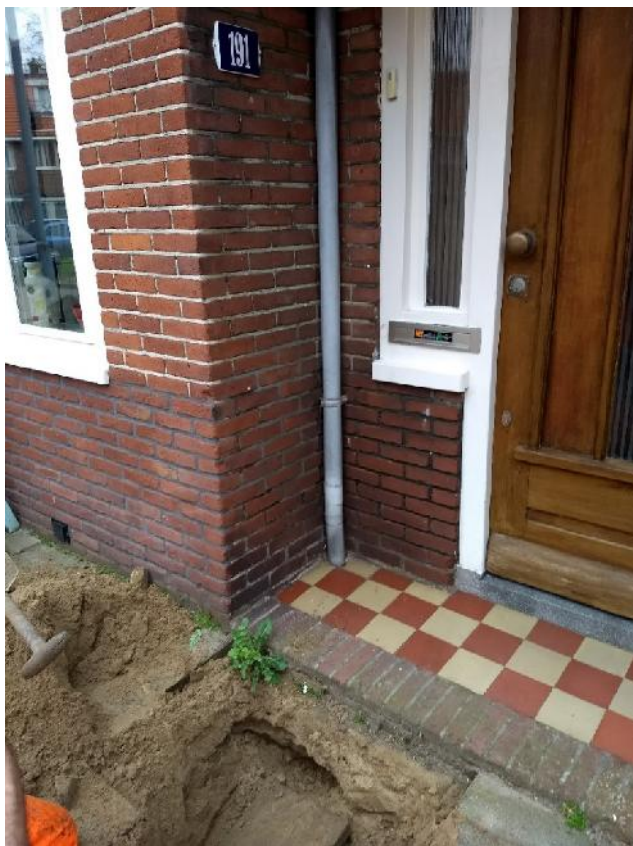
**Figuur 7 situatie huisnummer 191**

Tijdens het onderzoek is de bewoonster van huisnummer 191 naar buiten gekomen met de melding dat er rook achter de toiletpot naar boven kwam. Bij deze woning is het aansluitputje opgezocht. Bij het opzoeken van dit putje is een rattengang geconstateerd. Ook waren er sporen te zien van aanwezigheid van ratten.

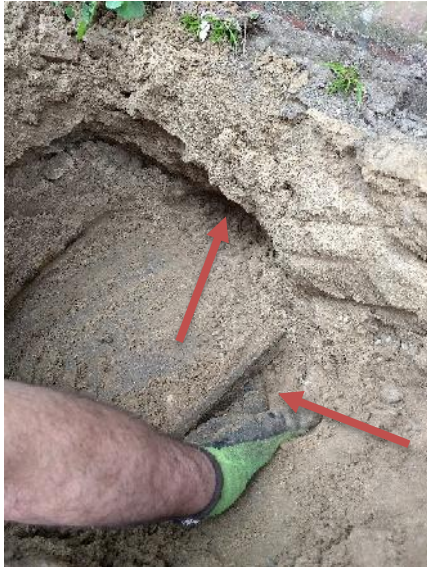
**Figuur 8 ruimte onder de tegel die op het aansluitputje ligt. En de gang richting kruipruimte.**

Middels het nevelonderzoek is er een directe verbinding geconstateerd bij huisnummer 191 tussen het riool en de ruimte onder de woningen. Dit is direct hersteld.

Bij huisnummer 191 is ook nader onderzoek d.m.v. een camera inspectie van de liggende leiding uitgevoerd. De gietijzeren leiding is wel wat poreus maar er zijn geen schades geconstateerd waardoor er eventueel ratten een vrije doorgang hebben van en naar het riool. Het aansluitputje is weer volledig dichtgemaakt zodat er geen ratten meer door kunnen.

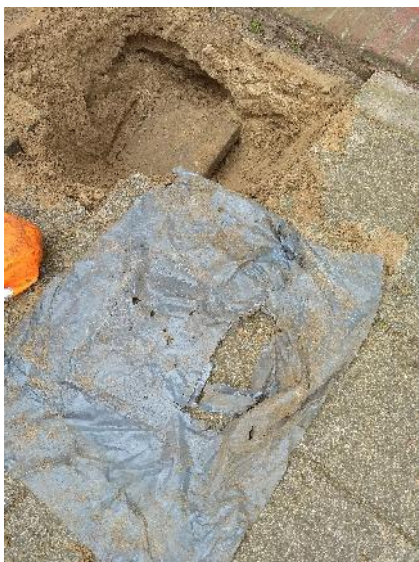
**Figuur 9 het aangevreten plastic wat op de tegel lag om de doorgang te maken.**

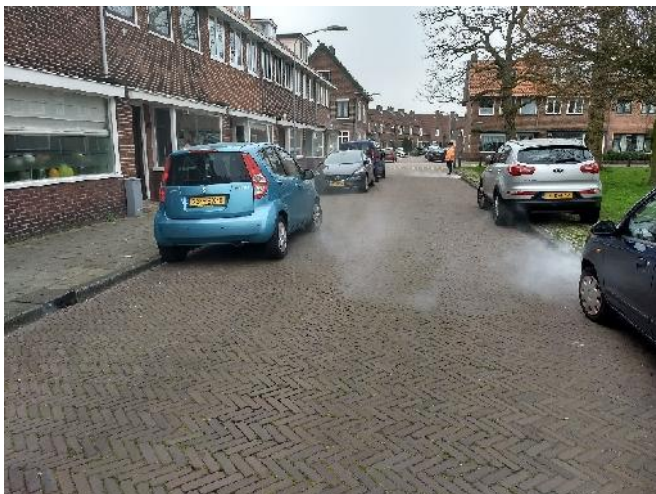
**Figuur 10** rook uit de kolken langs de stankafsluiter.

Geconstateerd is dat er via de stankafsluiters van de kolken nevel vrijkomt. Tussen huis 175 en 177 komt er nevel onder de dakpannen uit. Dit kan betekenen dat de ontluuchting van het riool onder de dakpannen zit of dat er een open verbinding is van het riool in de kruipruimte/spouw van de woning 175. De bewoner is eind oktober 2016 overleden. Tijdens het onderzoek was er niemand aanwezig. Huisnummer 175 staat op het moment te koop.

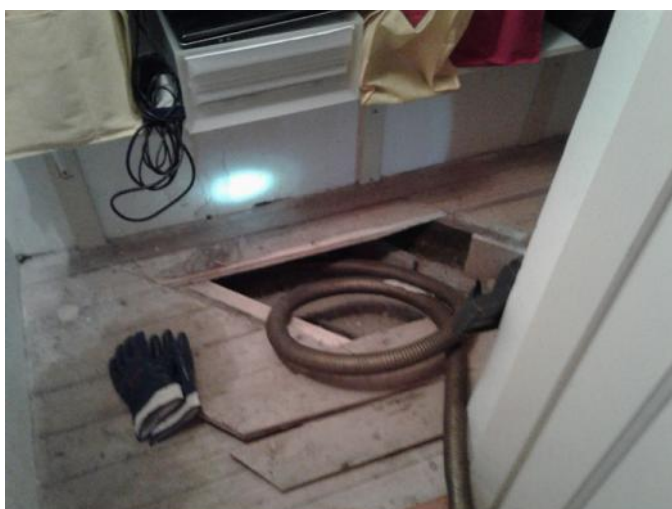
**Figuur 11** situatie nevelslang onderin de kruipruimte bij huis 173.

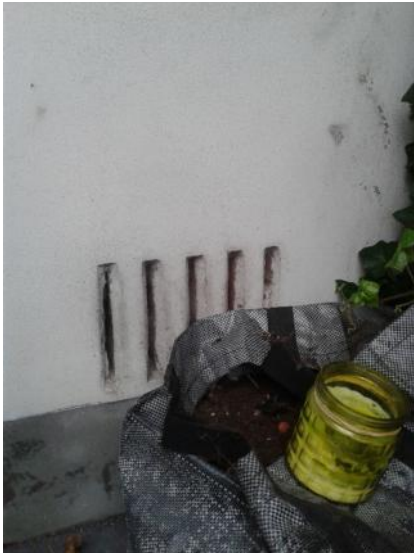
**Figuur 12** Nevel uit ontluuchtingsgaten open verbinding met kruipruimte.

Er kwam alleen nevel uit de ontluuchtingsgaten met de kruipruimte. Verder zijn er geen openingen geconstateerd.
